# 建築構造の柔軟接合部の開発

工学部 建築学科 / 建築構造工学

薛 松濤 XUE Songtao

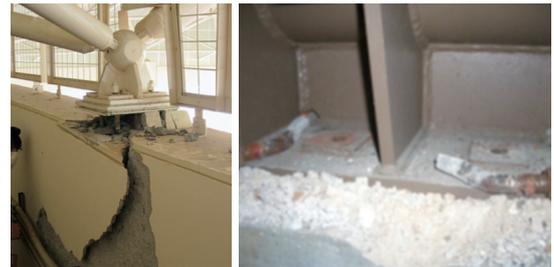
写真1の左側は、接合部が損傷し、コンクリートが引っ張られて破壊し例である。右側は、根入れしたボルトが引っ張られて切断した例（名取市民体育館）である。このような損傷を防ぐために、柔軟接合部の提案がされ、補強した実例もある。

写真1、東日本大震災に損傷した接合部の例

東日本大震災時に、片持ち柱と屋根の接合部が損傷された事例が多く、構造上に問題があると指摘されている。

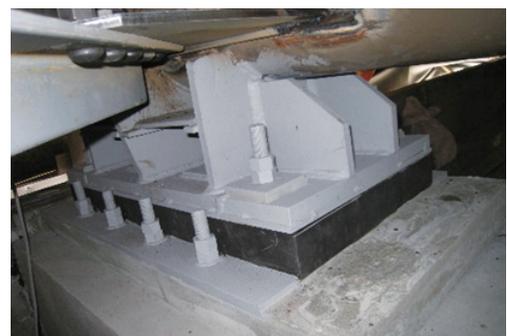
写真2は名取市民体育館の接合部の補強例であり、ゴムを用いて補強（柔軟に）し、実測データから地震時に受ける振動が軽減されることが分った。

写真2、ゴムを用いた補強例

2-1 既存構造物の改修、補強時に、適用できる有効な手法となっているので、建設会社と連携できる可能性が大きい。写真2の名取市民体育館のような耐震補強をする際に、柔軟接合部をどのように導入するかを連携して検討することができる。（他の形式も可能である）

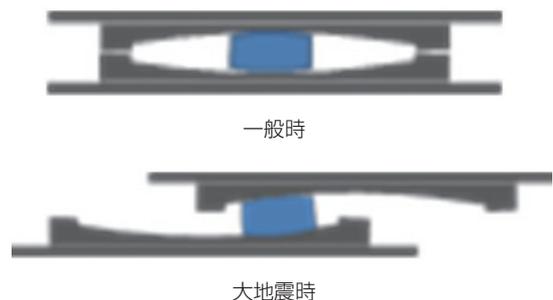
イメージ図3は、これから開発しようとする接合部の形式の例である。すでに共同研究者らが実験を実施している。

イメージ図3、  
例として開発中の接合部のイメージ図

このような接合部を用いると、接合部に受ける地震力等が軽減され、大震災時に建築構造物の安全性が確保されることになる。

2-2 イメージ図3は、共同研究者らと開発しようとする柔軟接合部の一つの例であり、産学連携で東北地方に適切な柔軟接合部を新しく開発することが大いに可能である。
