# 建築構造の柔軟接合部の開発

工学部 建築学科 / 建築構造工学  
**薛 松濤** XUE Songtao  
教授、工学博士

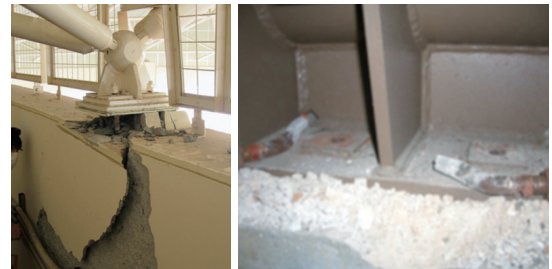
写真1の左側は、接合部が損傷し、コンクリートが引っ張られて破壊し例である。右側は、根入れしたボルトが引っ張られて切断した例（名取市民体育館）である。このような損傷を防ぐために、柔軟接合部の提案がされ、補強した実例もある。

写真1、東日本大震災に損傷した接合部の例

東日本大震災時に、片持ち柱と屋根の接合部が損傷された事例が多く、構造上に問題があると指摘されている。

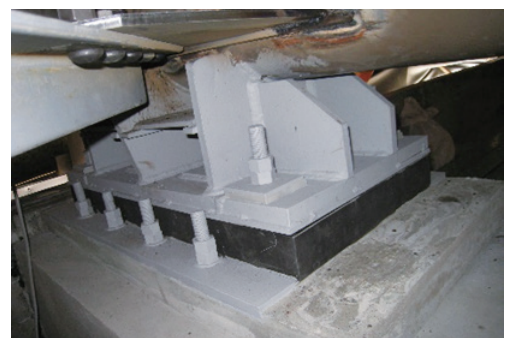
写真2は名取市民体育館の接合部の補強例であり、ゴムを用いて補強（柔軟に）し、実測データから地震時に受ける振動が軽減されることが分った。

写真2、ゴムを用いた補強例

2-1 既存構造物の改修、補強時に、適用できる有効な手法となっているので、建設会社と連携できる可能性が大きい。写真2の名取市民体育館のような耐震補強をする際に、柔軟接合部をどのように導入するかを連携して検討することができる。（他の形式も可能である）
